# CRTSIII型板式无砟轨道伤损检测技术

## (V1.26)

四川升拓检测技术股份有限公司

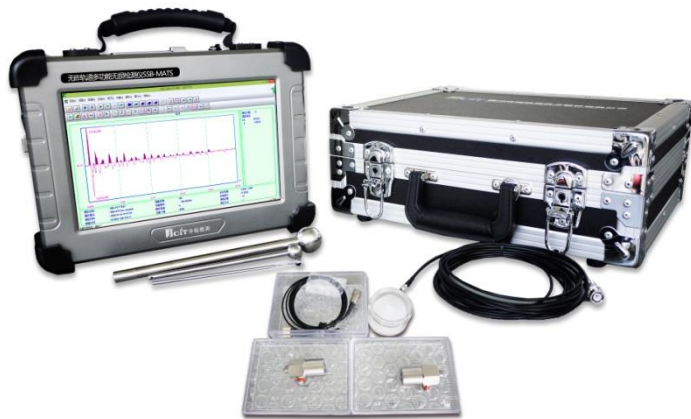
照片 1-1 检测设备原型

为此,我们在拥有的混凝土检测技术和设备的基础上,与相关单位一道,研究开发了相应的专用检测设备。根据大量的模型和现场验证,该技术和设备能够有效地检测轨道板的脱空的有无和位置,不仅适用于 II 型板、也适用于 III 型板,并达到了实用化水平。

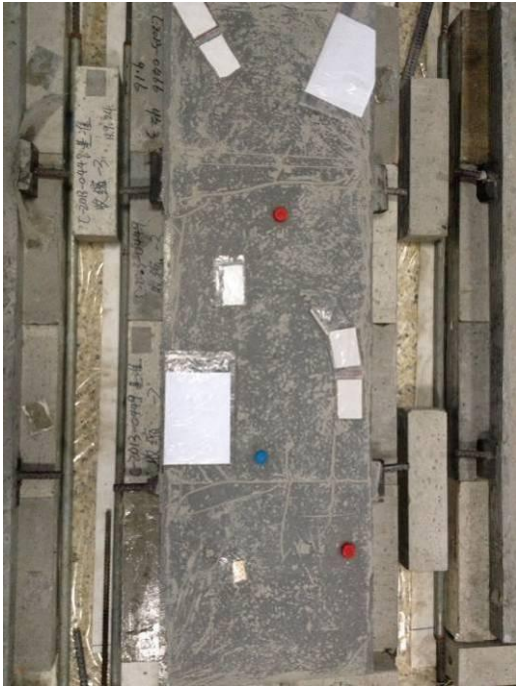
照片 3-1-2 1#板预设缺陷

测试对象为  $1.5 \text{ m} \times 0.5 \text{ m} \times 0.07 \text{ m}$  的混凝土实验板，共两块：1 号实验板设置了缺陷（缺陷包括塑料薄膜袋、瓶盖等），2 号实验板未设置缺陷。

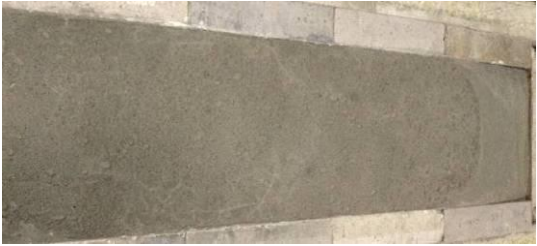
| | <p>无预设缺陷</p> <p>揭板后照片（灌浆料土存在诸多气泡）</p> |

从 2#板测试结果来看，除局部外砂浆与顶板的结合性能较好。但 IEEV 法表明仍存在一定的低速区，说明砂浆层的力学性质存在一定的离散性。从揭板情况来看，灌浆材料自身存在诸多气泡。

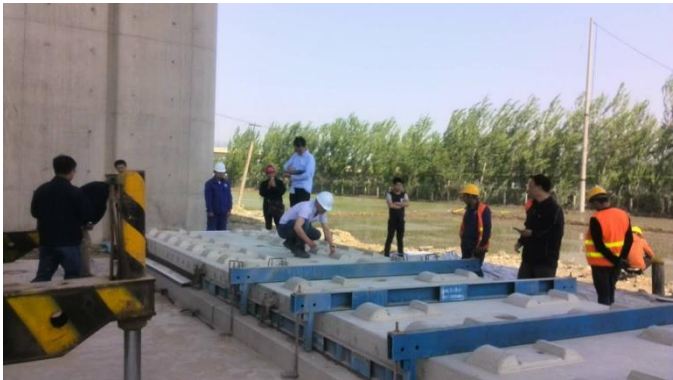
图 3-1-8 测试对象照片（轨道板厚 20cm）

此次测试对象为京沈客专某梁场的III型试验板，对象尺寸为 4.96×2.5×0.2m（长×宽×高），测试了两块对象板，主要针对自密实混凝土灌注效果进行检测。

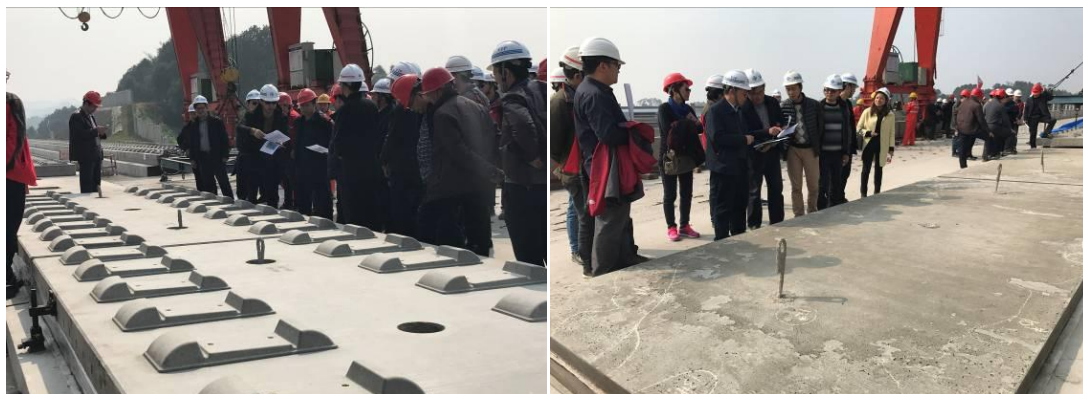
照片 3-1-17 现场揭板对比验证照片

- (1) 通过揭板实验表明，2 块实验板中均存在一定程度缺陷；
- (2) 缺陷类型大多以密集型小气泡为主，面积超过  $6\text{cm}^2$  的气泡较少；
- (3) 测试缺陷位置与揭板实际缺陷位置基本一致；

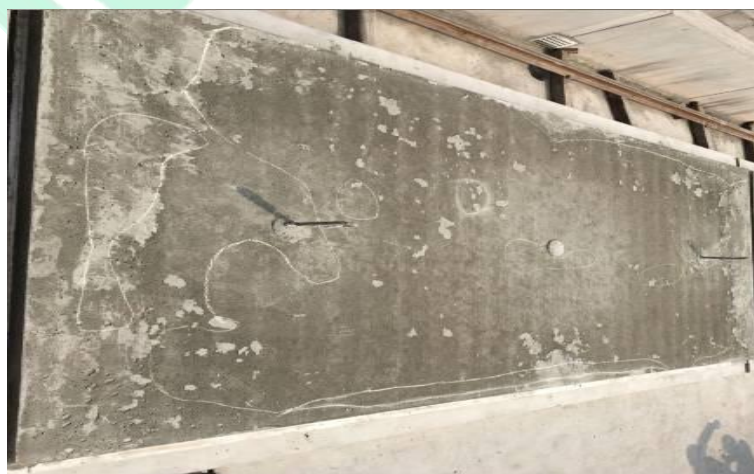
图 3-1-16 上：小里程板测试脱空等值线图，

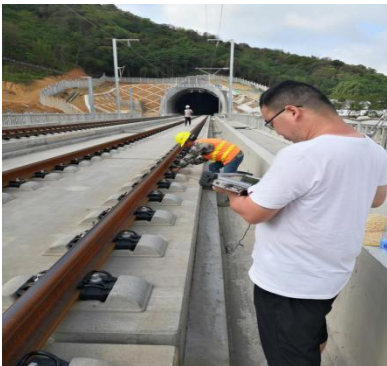
图 3-2-5 检测场景

受赣深铁路中铁某局的委托，我公司技术人员对赣深铁路 CRTSIII 型无砟轨道板自密实混凝土脱空情况进行检测，根据提供的信息，本次 CRTS III 型板尺寸主要为：5.600×2.500×0.200m、4.925×2.500×0.200m 及 4.856×2.500×0.200m。本次根据委托方提供的问题库上对应板进行检测。检测结果显示部分轨道板与调整层之间存在缺陷（疏松多孔）。现场检测场景请参图 3-2-5，检测结果请参考图 3-2-6，揭板验证结果请参考图 3-2-7。

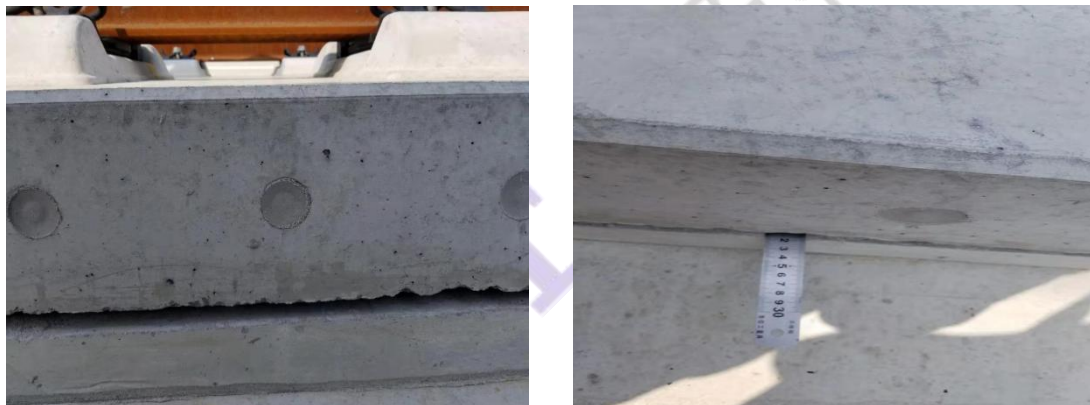
图 3-3-6 检测现场实际情况

经现场检测发现该轨道板的 8#测线段存在明显脱空，现场用钢尺量取发现，最深可达 23cm 左右，最浅处有 2cm 左右。

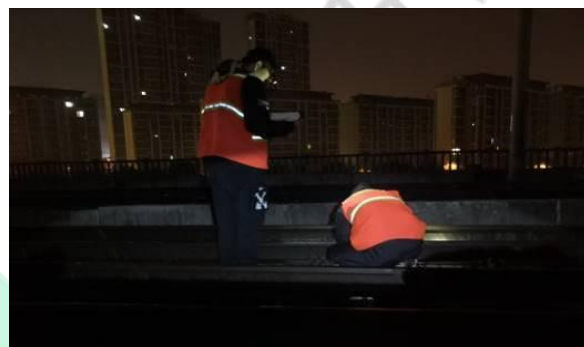
图 3-3-7 现场检测

受施工单位委托,我公司采用冲击回波法对镇江、常州、无锡、黄渡道岔板脱空,以及道岔板修补(注胶)效果进行了检测和确认。
