# 铁道混凝土结构 CT 检测技术方案

## (V1.10)

四川升拓检测技术股份有限公司

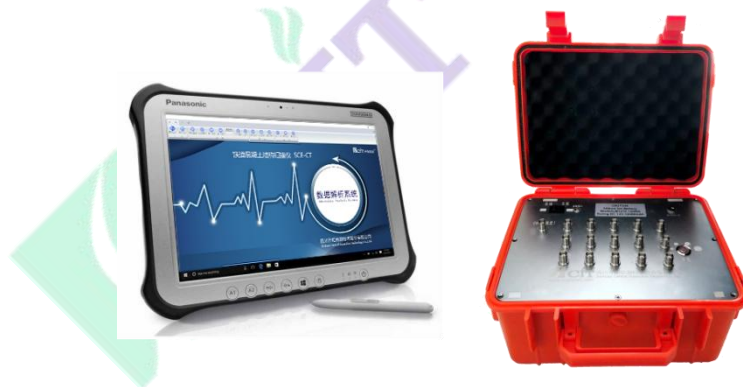
铁道混凝土结构扫描仪（SCE-CT）

整个技术体系采用冲击弹性波作为测试媒介，并集成到测试设备中（铁道混凝土结构扫描仪，SCE-CT）。其测试精度和效率达到工程要求，已在国内外数百个各类工程中得到了实际应用。我们具有相关技术的全部知识产权，并申请和获得了多项国家发明专利，产品出口到日本等海外。

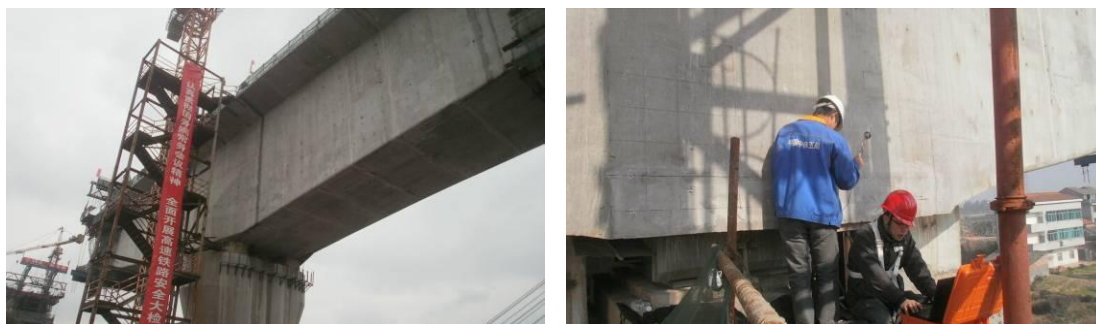
受中铁某局委托，用弹性波 CT 测试了铁路桥桥墩与桥梁连接处混凝土的浇筑质量和缺陷。

工程全景及检测情景

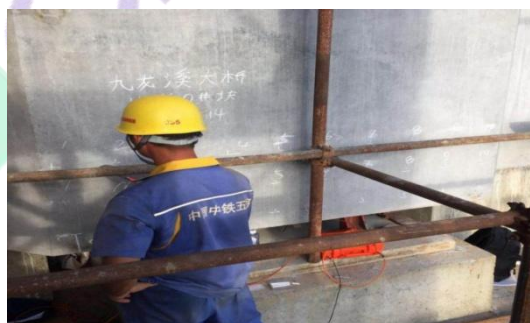
现场检测图

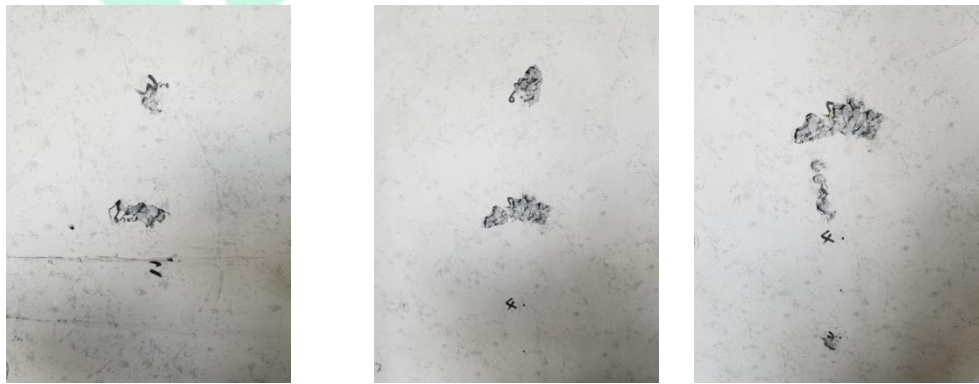
检测后, 采用尖锤对部分检测缺陷区域进行了凿出验证。表明检测结果和破检的表层缺陷位置基本一致, 得到了施工单位的认可。

部分现场破检图

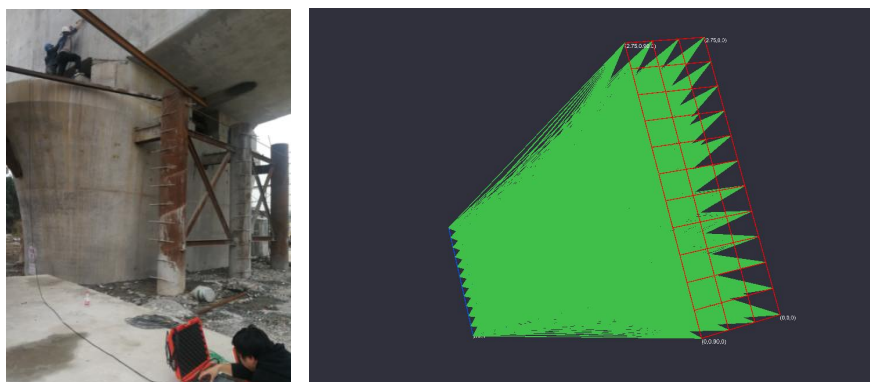
现场测试及测线分布

检测时，激振端设置 48 个激振点和接收点（4 行 12 列），以第一个激振点作为坐标原点。检测区域长 2.75 米，高 0.9 米，厚 8.8 米。检测效果良好，结果直观。

| 序号 | 检测结果图 | 说明 |
|---|---|---|
| 正视图 | | 左下角绿色区域为：敲击端第一个敲击点（位于实际结构中敲击端的右下角）附近存在局部的轻微不密实现象。 |
| 后视图 | | 未发现明显缺陷 |
| 剖视图 | | 图中左下角绿色区域为：敲击端第一个敲击点（位于实际结构中敲击端的右下角）附近存在局部的轻微不密实现象。 |

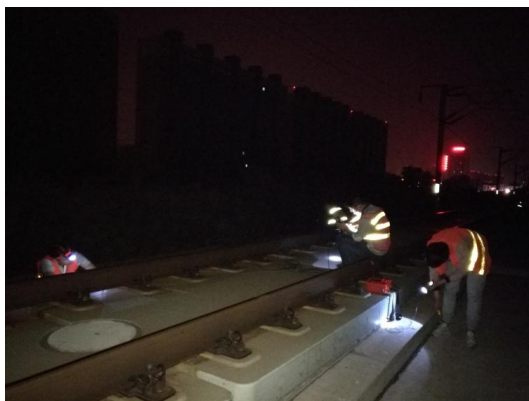
现场检测

- （1） 粉化部分的混凝土弹性模量降低较多；
- （2） 部分底座板内部混凝土也有明显的强度、弹性模量降低的现象；
- （3） 越靠近外缘，混凝土伤损的程度越严重；
- （4） 底座板外观与内部混凝土强度降低有较高的相关关系。在大多数情况下，当外观有粉化现象时，内部混凝土也有不同程度的损伤。也存在个别底座板，外观两侧粉化，但内部仍然较好的现象。

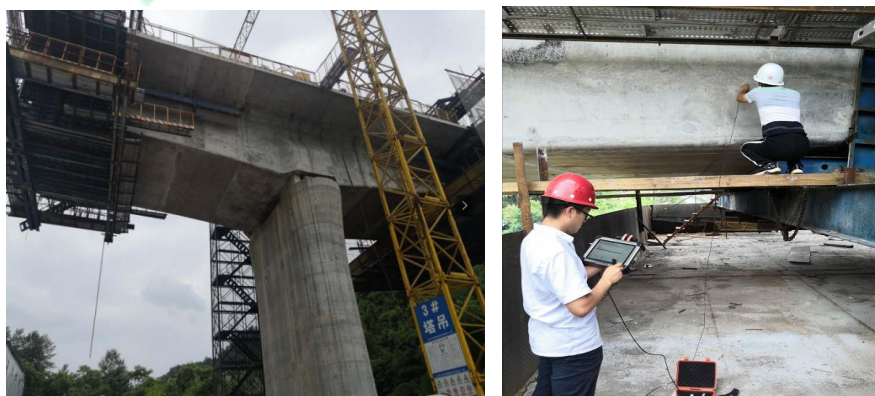
某高速大桥及左侧腹板现场检测图

受湖南相关单位的委托，我们于 2019 年 7 月对某大桥 2#墩 2 号块腹板左右两侧区域采用冲击弹性波雷达（EWR）对混凝土内部缺陷进行了检测。根据检测结果，施工单位对该区域混凝土进行了修补处理后，我方于 2019 年 8 再次对修补后混凝土内部质量进行复检。

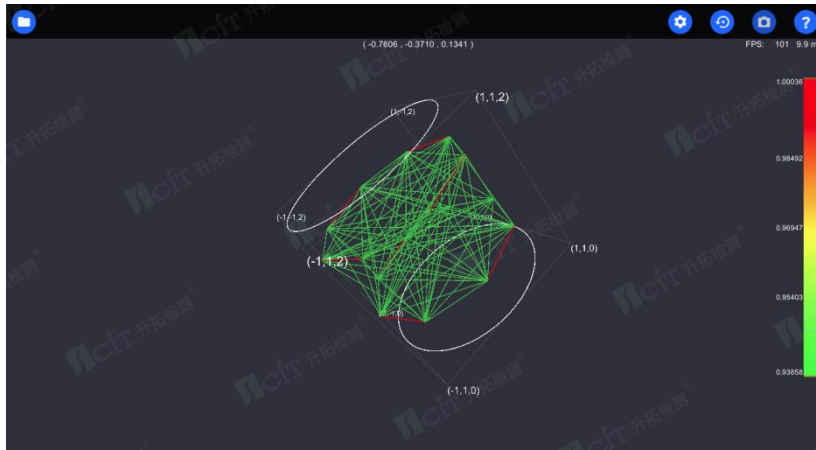
圆柱体 CT 反演测线
